## Lumio Ø300mm HF sensor, vågelys og Nødlys

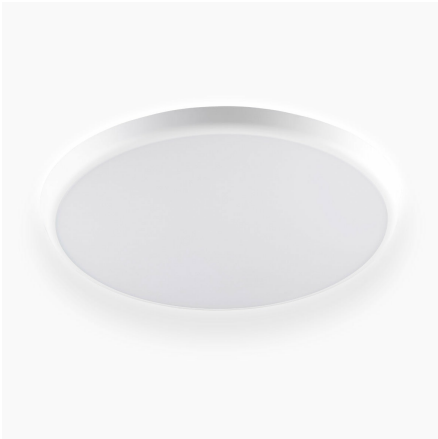
Meget smalt og elegant påbygningsarmatur med let rundede kanter og svagt hvælvet skærm. Udført i lækker finish og med en tykkelse på blot 48mm. Høj virkningsgrad med en flot ensartet lysdistribution.
